A1 WEST AUTOBAHN, BÖSCHUNGSSANIERUNGEN

Auftraggeber: NÖ Landesregierung

DAS PROJEKT

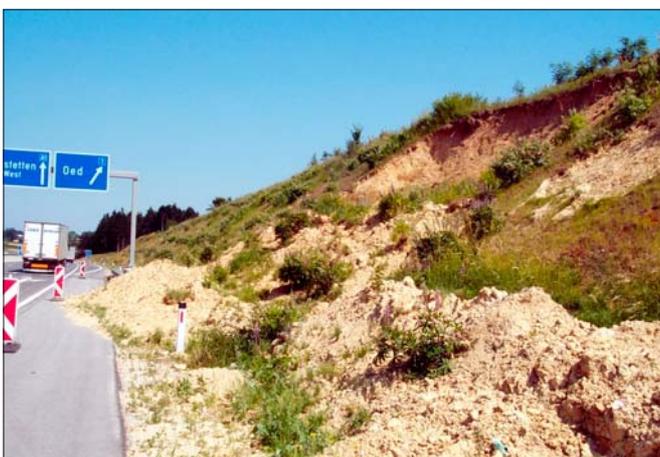
A1 West Autobahn, RFB Wien, ca. km 131,7

Hier traten bei den Einschnittsböschungen beidseitig der Autobahn auf einer Länge von 500 m zahlreiche tiefer greifende Schalenrutschungen auf. Diese wiesen Längserstreckungen von bis zu 40 m, Tiefen von bis zu 5 m unter der ursprünglichen Böschungslinie sowie Absackungen von bis zu 4 m auf. Darüber hinaus konnten über weite Bereiche Abrisse der Grasnarbe festgestellt werden.

Rutschung

In Abhängigkeit vom Ausmaß und der Ursache der Rutschungen wurde seitens BGG die Sanierung in Form von Steinverbauten (Steinsatz, Böschungspflaster), dreidimensionalem Böschungsgitter (vernagelt) bzw. Kokosfasermatten vorgeschlagen, die dann auch zur Ausführung gelangten.

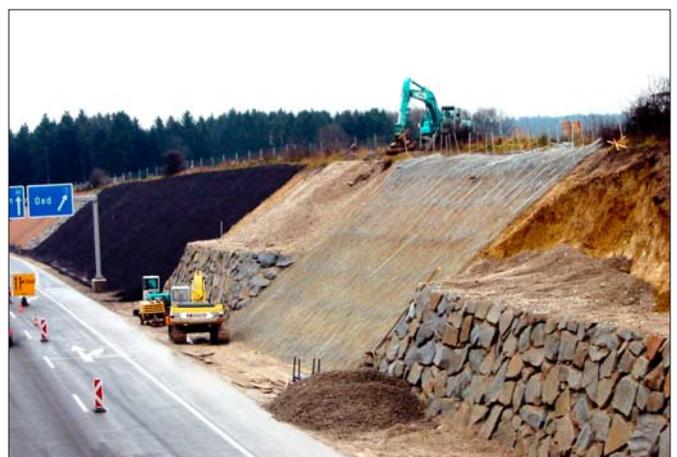
Sanierung
