HOCHLEISTUNGSSTRECKE WIEN - SALZBURG, KNOTEN ROHR

Auftraggeber: Eisenbahn-Hochleistungsstrecken AG

DAS PROJEKT

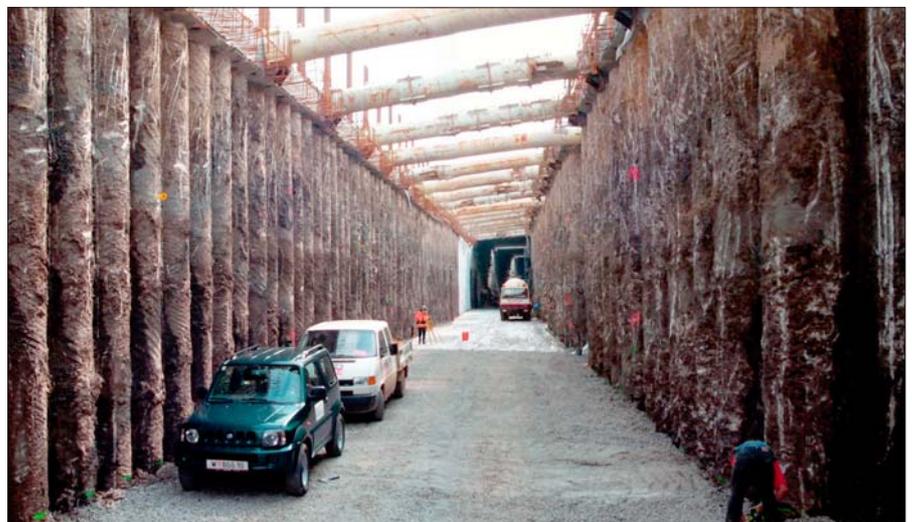
*Bauteil "K", Wanne GZU Gleis 9
mit temporärer Aussteifung
(Blick Richtung Osten)*

Besonderes Augenmerk musste der Bemessung der Tunnel- und Wannengebäude geschenkt werden, da neben beachtlichen Objektshöhen auch ein hohes Grundwasserniveau zu berücksichtigen war. Bereichsweise waren zur Auftriebssicherung Zugpfähle anzuordnen.

Als besonders kritisch stellte sich der rutschanfällige, verwitterte Oligozän-schlier heraus, der über weite Strecken im Bereich der, aus Bohrpfehlen hergestellten, Wannengebäude ansteht. Durch den laufenden Vergleich der prognostizierten Verschiebungen mit den in den Bohrpfehl-Inklinometern gemessenen, ist die tatsächliche Standsicherheit des Bauwerkes zutreffend eingeschätzt worden.
